## DOS NUEVAS MEZQUITAS OMEYAS EN ABILA DE LA DECÁPOLIS Y EN SHUQAYRA AL-GHARBIYYE (JORDANIA)<sup>1</sup>

Ignacio Arce

### Resumen

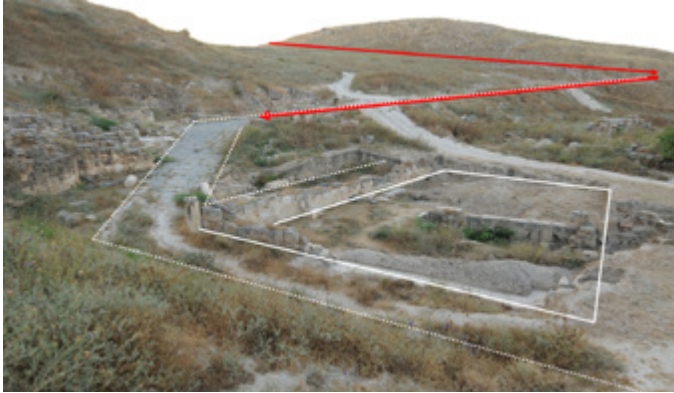
Figura 3. Abila de la Decápolis. Vista de la zona de la mezquita en relación con la calle principal (la cripta martirial y las tiendas están a la izquierda).

La zona se corresponde con un abrupto descenso entre dos montañas que se articula mediante la calle principal (Figs. 2-3). La inclinada pendiente del terreno obliga a un trazado sinuoso de la calle, pavimentada en basalto, que en este punto tiene un brusco doble cambio de dirección, con dos cambios de dirección de 45 grados para acomodarse a la pendiente del terreno; esto reduce aún más el espacio disponible y conlleva, como veremos, algunas de las irregularidades en planta del edificio (a saber, la falta de disposición ortogonal del muro de la *qibla*, y de los pórticos de la sala de oración respecto a los muros oriental y occidental).

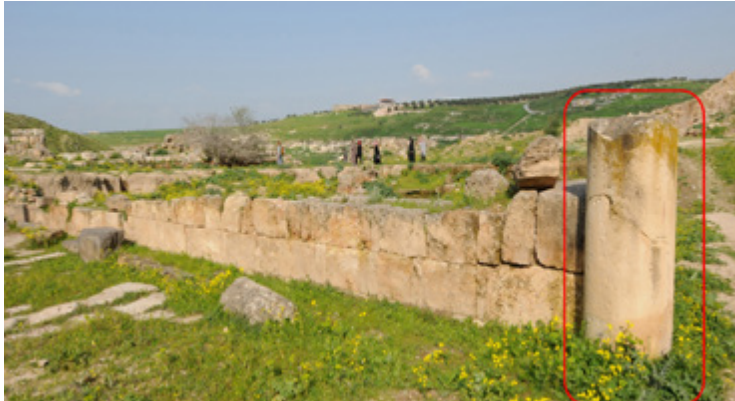
Figura 4. Abila de la Decápolis. Vista del muro occidental y el fuste de columna colocado en la esquina SO de la mezquita como guardacantón.

Esta ubicación tenía otra serie de inconvenientes: la inclinación de la calle principal y su sinuoso trazado hacen que en época de lluvias se pueda convertir en el cauce de un caudaloso arroyo, arrastrando gran cantidad de agua ladera abajo, lo que puede desencadenar una verdadera riada en ocasiones. Para evitar que esta agua entrara en el edificio, se construyeron ciertos elementos en su acceso para reducir el riesgo. Además, era necesario proteger la esquina suroeste del edificio de los carros, que al descender por la pendiente inclinada de la calle principal pudieran impactar contra ella. Para ello, en el ángulo suroeste del edificio se colocó el fuste de una columna a modo de *guardacantón* para proteger esta esquina expuesta (Figs. 3, 6).

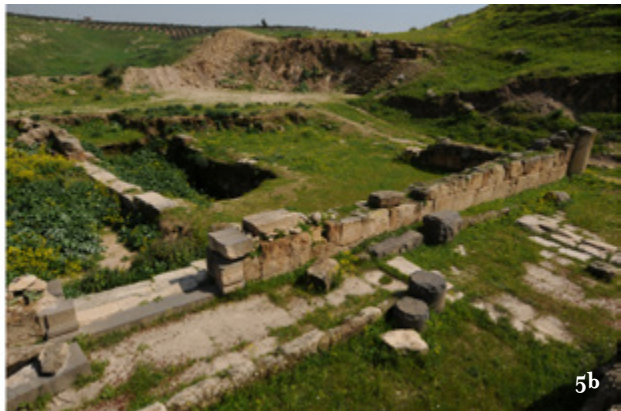
Figuras 5 a-b. Abila de la Decápolis. Vista del muro oeste de la mezquita, que muestra la puerta principal, los bordillos de la plataforma elevada de acceso y el callejón de acceso pavimentado con piedra caliza, con el umbral en la zona cercana a la calle principal pavimentada con basalto.

edificio. Este callejón de acceso podía aislarse de la calle principal mediante una puerta que impediría su inundación. El umbral de esta puerta (tallado en piedra caliza como el resto del pavimento del callejón) aún puede verse en conjunción con la calle principal (Fig. 5 a-b).

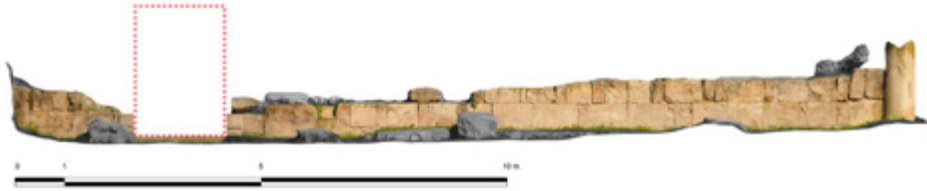
Figura 6. Abila de la Decápolis. Muro oeste, alzado exterior. Obsérvese el típico aparejo omeya de saga y tizón.

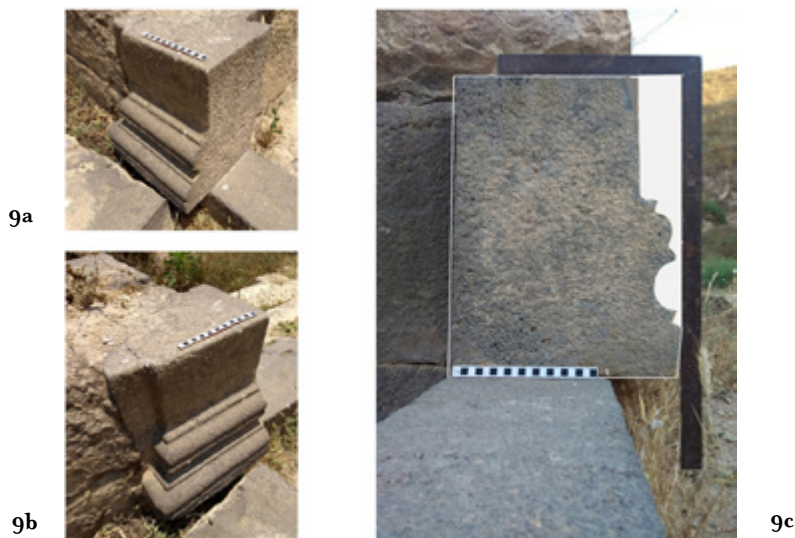
Figuras 9 a-c. Mezquita de Abila. Perfiles de las bases de las pilastras de las jambas.

en edificios coetáneos de la región (Fig. 9 d-e). Un «rasgo omeya» aún más característico de estas bases de las pilastras de las jambas es su disposición, proyectándose fuera de la línea de la fachada (Fig. 9 a-c). Según este diseño, la zona con molduras de la basa sobresale por fuera de la línea del zócalo / umbral sobre el que están colocadas. En el pórtico exterior de la mezquita Hallabat encontramos una disposición muy similar de las basas con molduras que también sobresalen, fuera de la línea de la plataforma del pórtico (Fig. 9 d-e).

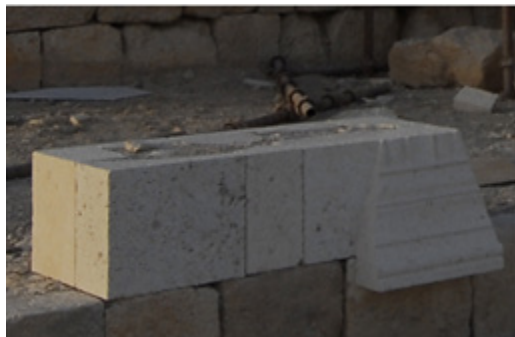
Figuras 9 d-e. Mezquita de Hallabat. Bases de las pilastras con sus características «molduras colgantes» en una ubicación similar al de las de Abila.

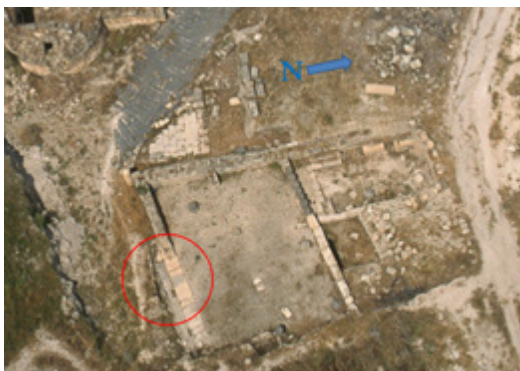
Figura II. Mezquita omeya de Abila. Plano ortofotográfico que muestra la planta distorsionada de la mezquita y la ubicación de los cimientos del *mihrab* adosados al sur de los cimientos del muro de la *qibla*.

La planta del edificio (Fig. 11) pertenece tipológicamente al grupo de las pequeñas mezquitas «sirias», en este caso con una sala de oración cuadrada de sólo dos naves (cubiertas por dos arcadas de tres arcos cada una), y un patio adosado a su extremo norte. Sin embargo, esta planta paradigmática presenta una notable irregularidad debido a su ubicación en un lugar tan apretado e irregular (que resulta del ya mencionado trazado sinuoso de la calle principal, que desciende hacia el fondo del valle). Como consecuencia, el muro de la *qibla* (sur) y las arcadas de la sala de oración no son perpendiculares a los muros este y oeste, sino que están ligeramente giradas.<sup>12</sup> El muro norte que limita el patio aún no ha sido excavado, pero se supone que sigue la misma disposición paralela a las arcadas y al muro de la *qibla*. Esta característica también hace menos probable que la sala estuviera cubierta por bóvedas de mampostería, siendo más verosímil un tejado de madera (plano o a dos aguas).

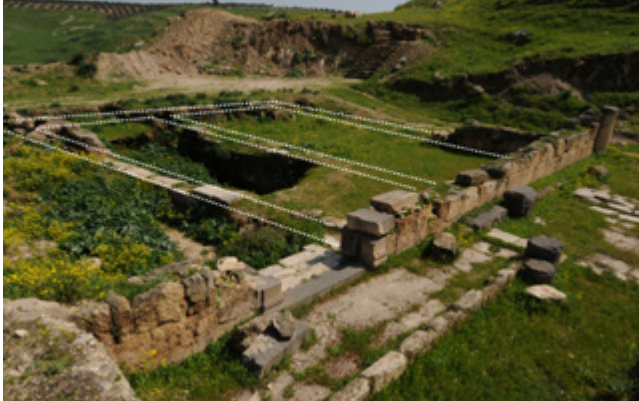
Figura 12. Mezquita omeya de Abila. Vista desde el NO del muro occidental y la entrada, que muestra la disposición de los cimientos de las arcadas y los muros que faltan.

El primer tramo del aljibe, hallado a los pies de la escalera de entrada al patio, habría recogido tanto el agua del patio como las aguas de escorrentía que pudieran desembocar en el callejón y entrar por la puerta principal, inundando el patio. Este aljibe habría servido de pila de decantación para el que fue construida en el interior de la sala de oración, entre los dos muros de cimentación de sus arcadas (Figs. 7, 8, 12).

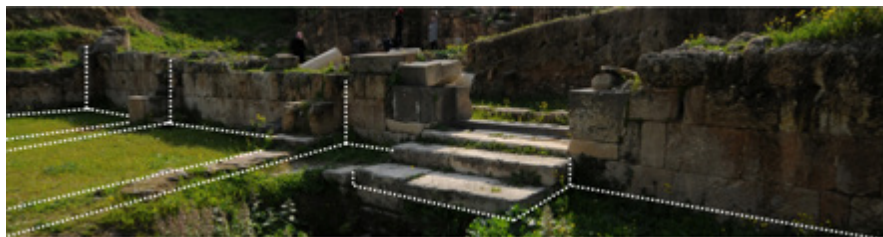
Figura 13. Mezquita omeya de Abila. Vista desde la zona del patio del lado interior del muro occidental, que muestra la disposición de los cimientos de las arcadas.

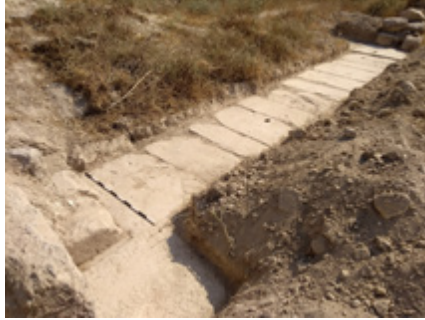
Figura 15. Mezquita omeya de Abila. Cimientos del muro de la *qibla* con *spolia* romanos. Obsérvese, en primer plano, el suelo de mosaico de *teselas blancas* colocado al nivel del muro de los cimientos.

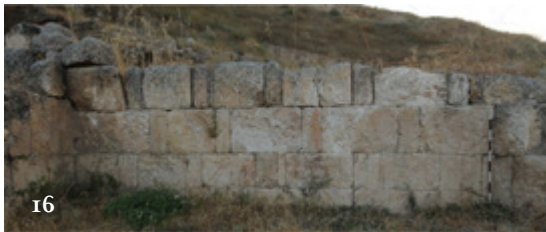
Figuras 16-17. Mezquita omeya de Abila. Sillería omeya de sogas y tizones, utilizada en el muro oeste (16) y en los muros de cimentación de las arcadas que delimitan la cisterna bajo la sala de oración (17).

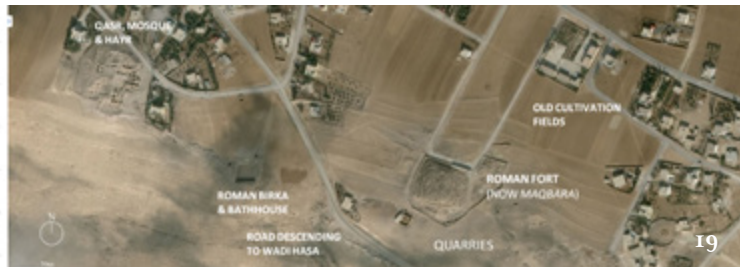
Figuras 18-19. Shuqayra al-Gharbiyya. Plano de situación del yacimiento y de las principales estructuras halladas en la zona (BING Maps).

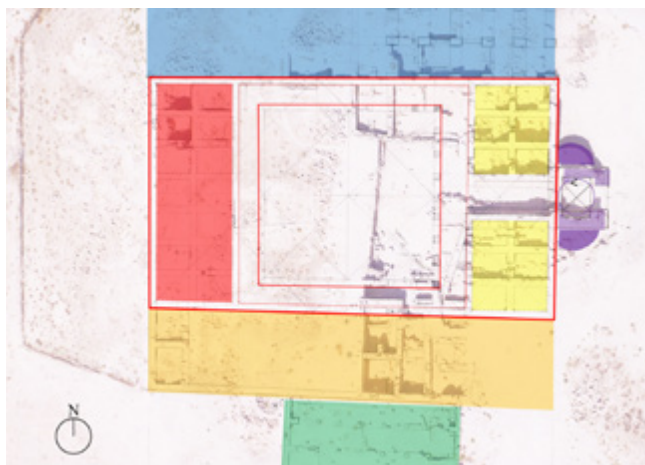
Figura 20. Plano con las fases de construcción del *alcázar*.

entender mejor el uso y función de cada una de sus secciones, así como su construcción en múltiples fases. Es evidente que se construyó en varias etapas, como una serie de añadidos al núcleo original del alcázar, que fue ampliado duplicando la superficie de la estructura original. El núcleo del complejo (el alcázar inicial) estaba formado por un patio cuadrado con un pórtico perimetral, con crujías de habitaciones sólo en sus extremos occidental y oriental (Figs. 20, 22).

La crujía oriental del alcázar (Figs. 20-en amarillo, 22, 24) está dividida en dos secciones con tres unidades cada una, formadas por habitaciones dobles conectadas en línea, que flanquean el largo pasillo de entrada. El nivel de suelo de estas series de habitaciones es más profundo que el del pasillo de acceso (Fig. 24). Parece que estas «habitaciones dobles» eran originalmente habitaciones individuales alargadas que fueron divididas en dos durante una segunda fase de construcción mediante un tabique, construido con una técnica diferente (una mampostería de sillares bien escuadrados que contrasta con la

El porche de entrada (Fig. 20 - en morado) también es un añadido posterior, construido en dos fases: la primera etapa preveía una estructura externa prismática, mientras que dos elementos laterales semicilíndricos se añadieron en un momento posterior. Con total seguridad, estaban destinados a contrarrestar el empuje de la cúpula construida sobre el porche. Podemos encontrar pórticos con

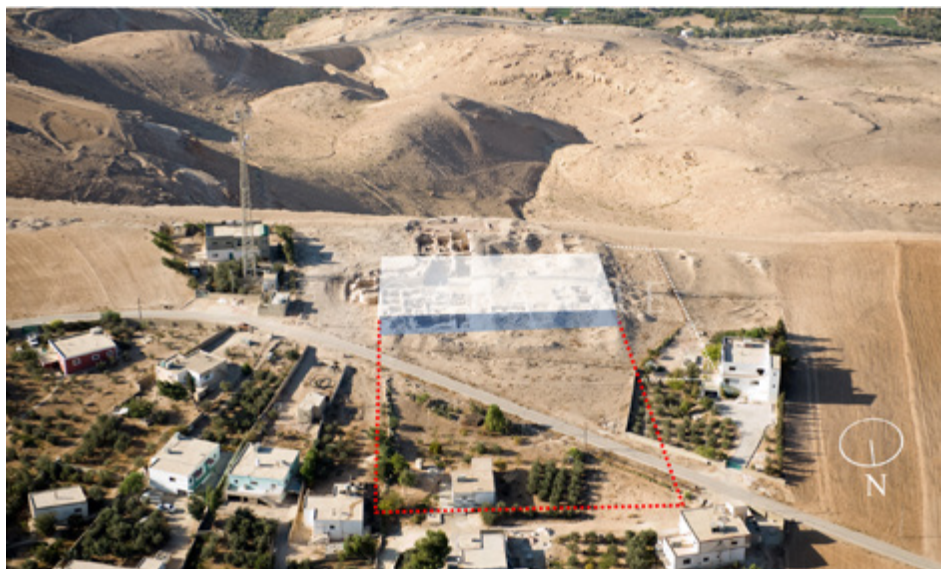
Figura 21. Localización del recinto agrícola (*hayr*, línea roja discontinua) en relación con el *alcázar* y la extensión norte (almacenes y establos). Nótese al fondo el acantilado de Wadi Hasa y los restos de la mezquita.

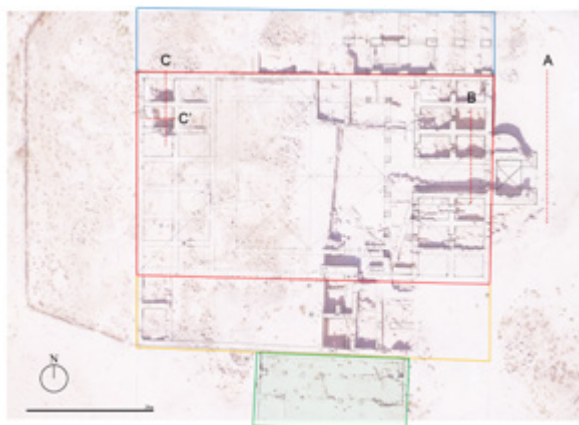
Figura 22. Plano del complejo que muestra la planta original del *alcázar* (en rojo) y la mezquita (en verde).

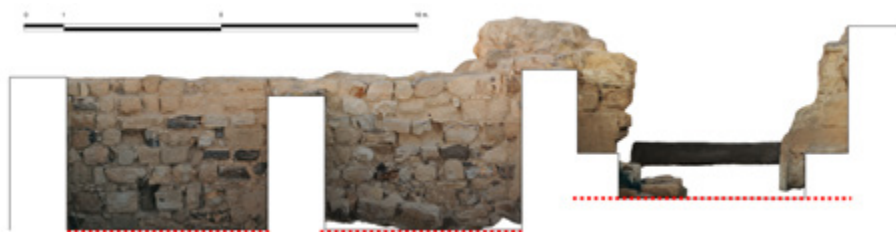
Figura24. Shuqayra al-Garbiyya. Sección a través de la crujía oriental (B).

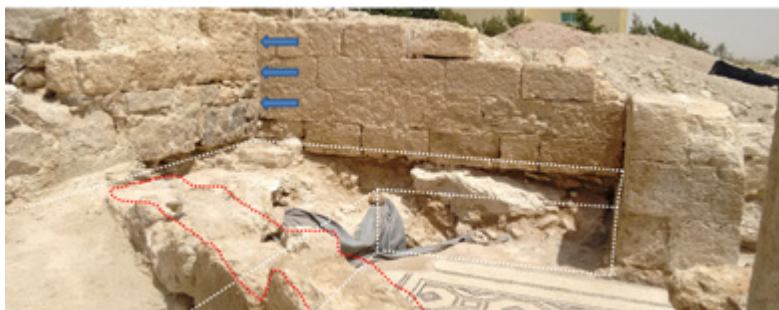
Figura 26. Shuqayra al-Garbiyya. Mezquita, esquina NE. Obsérvese cómo el banco (ahora desmantelado) cubría y reforzaba los cimientos expuestos del muro sur del *alcázar*, contra el que se construyó la mezquita (el muro diagonal en rojo es una estructura tardía).

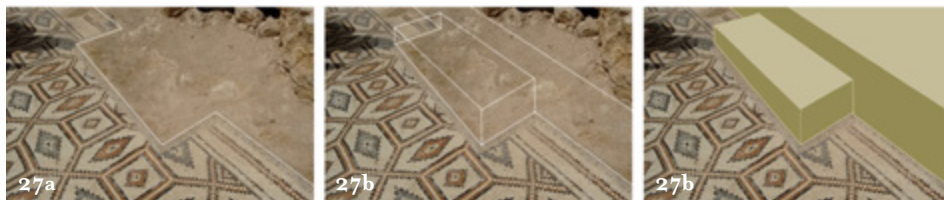
Figuras 27 a, b, c. Shuqayra al-Garbiyya. Huellas dejadas por el banco y el escalón desmontados, y su reconstrucción virtual.

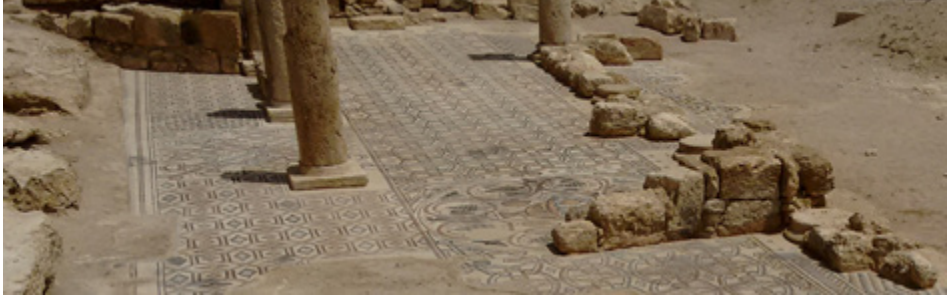
Figura 29. Shuqayra al-Gharbiyya. Vista desde el oeste (obsérvense las huellas del banco).

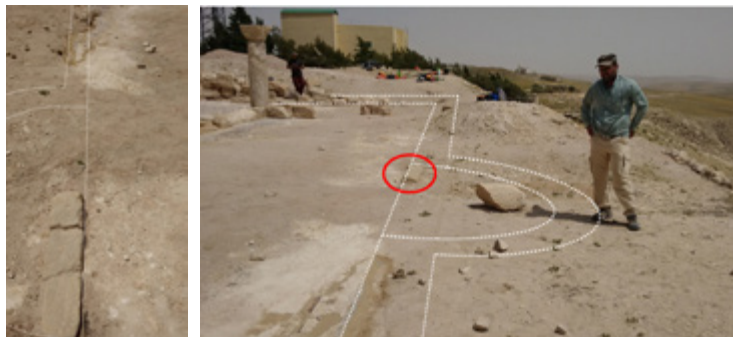
Figuras 33-34. Shuqayra al-Gharbiyya. Bordillos en la línea del muro de la *qibla* marcando la ubicación del *mihrab*.
